UNIVERSITAT DE LLEIDA  
ESCOLA POLITÈCNICA SUPERIOR

# **ESTUDI PREVI, CONSTRUCTIU I PATOLÒGIC, PER LA REHABILITACIÓ DE L'ANTIGA CASERNA DE LA GUÀRDIA CIVIL A CAMARASA**

Marina Pedrol Molina

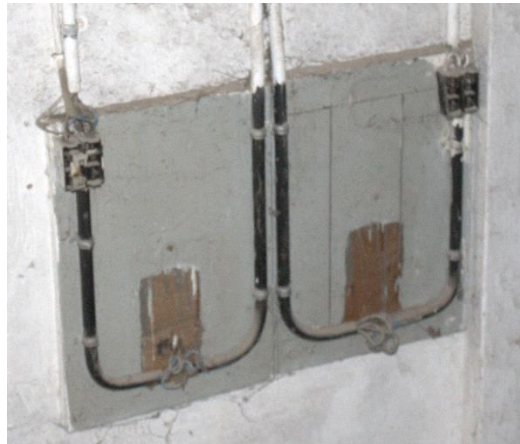
Figura 35: Instal·lació elèctrica (Imatge Pròpia)

Pel que fa a les instal·lacions, estan totes malmeses, però es suposa que l'edifici disposava de totes les instal·lacions necessàries.

- **Instal·lació elèctrica.** En la planta baixa s'hi poden veure 3 comptadors, un per la Zona A i Zona B, un per la Zona C o Pis 0A i un altre per la Zona D o Pis 0B. En la planta primera s'hi troben el comptador de la Zona E o Pis 1A, el de la Zona F o Pis 1B i el de la Zona G o Pis 1C. I pel que fa a la planta segona només s'hi troba el comptador de la Zona I o Pis 2B. Es suposa que l'altra zona al ser completament comunitària el comptador és el mateix que el de la planta baixa.  
Pel que fa al cablejat de la instal·lació elèctrica hi ha zones que és vista i hi ha zones que està oculta.

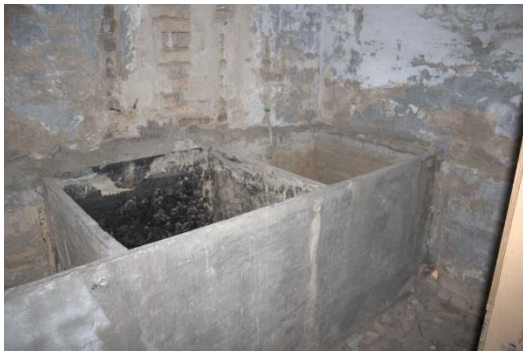
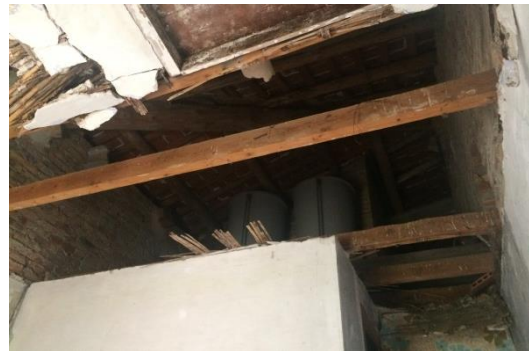
Figura 36: Dipòsits existents i dipòsits reforma 1982 (Imatges Pròpies)

- **Instal·lació d'aigua potable.** Tots els banys i totes les cuines disposen d'instal·lació d'aigua potable amb tubs de plom, encara que moltes estiguin malmeses pel vandalisme. En la planta segona s'hi troben 6 dipòsits que al 1982 van ser substituïts per dos dipòsits de fibrociment de 200 L cadascun d'ells situats a l'altell de la planta segona.

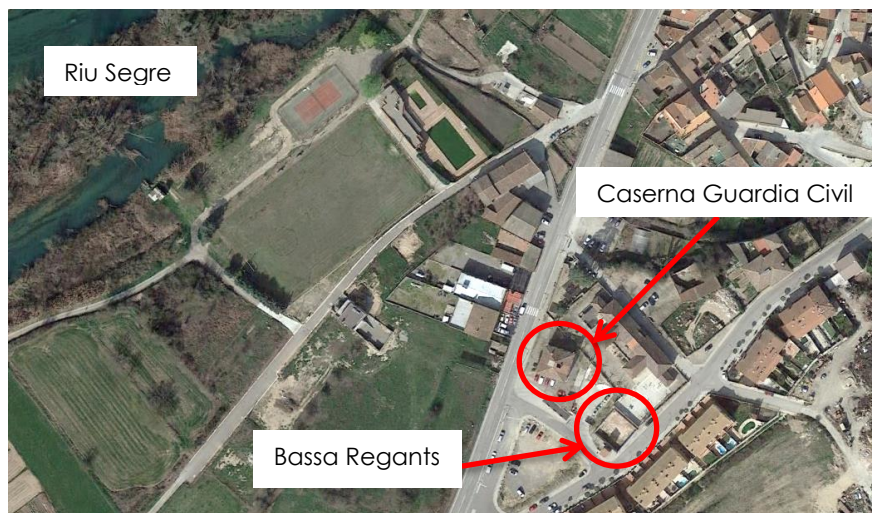
Figura 46: Situació bassa regants i riu Segre

El motiu d'aquest assentament no es pot afirmar del cert si no es realitzen les prospeccions adequades, sigui pel propi material al que està superposat l'edifici o per causes secundàries.

Al ser una lesió que segons el meu propi criteri, considero greu, i ja havent suposat el tipus de cimentacions en les que està sustentat l'edifici, optaré de manera personal, a afirmar que aquest assentament s'ha provocat a causa de les mateixes humitats tant exagerades que s'hi troben. Aquestes humitats poden provenir de dos llocs:

- 1) De la bassa dels regants del municipi.
- 2) Simplement per la presència d'aigua en el terreny, ja sigui freàtica o per la proximitat del riu Segre passant pel municipi.

Les dos humitats es reparen amb els tractaments establerts en apartats anteriors, i si mai es sap del cert que aquestes humitats provenen de les pèrdues de bassa de regants, sempre es podria arribar a reparar-la i impermeabilitzar-la de manera correcta.

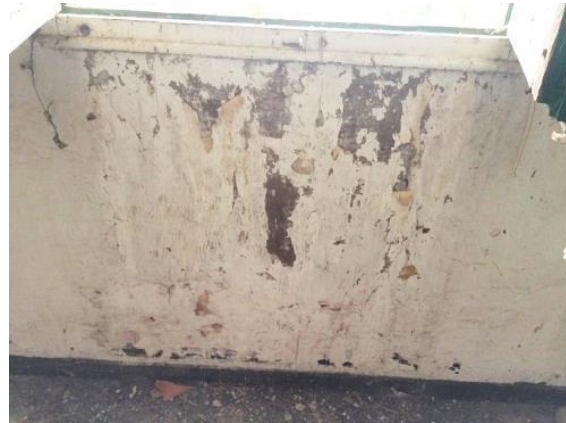
**F4**

Brutícia per filtració en els paraments verticals  
interiors

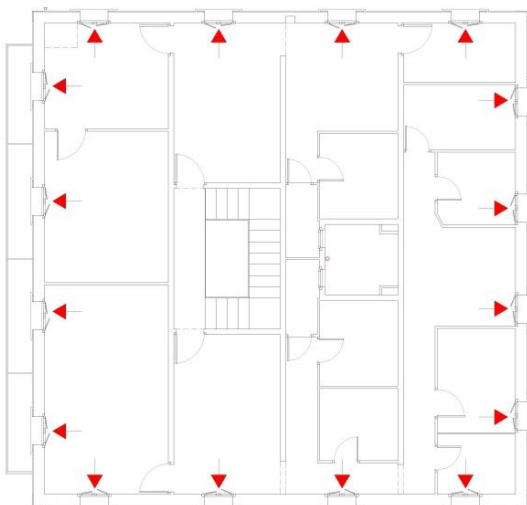
PLANTA SEGONA

Directes: Les causes són els agents externs amb partícules de contaminació en suspensió que segons com actuen es poden classificar en dos tipus de brutícia:

La brutícia és una lesió que no comporta cap perill estructural. Aquestes lesions dels paraments no són progressives i, generalment per si soles afecten solament l'àmbit estètic, encara que poden evolucionar a casos de major perill a llarg termini.

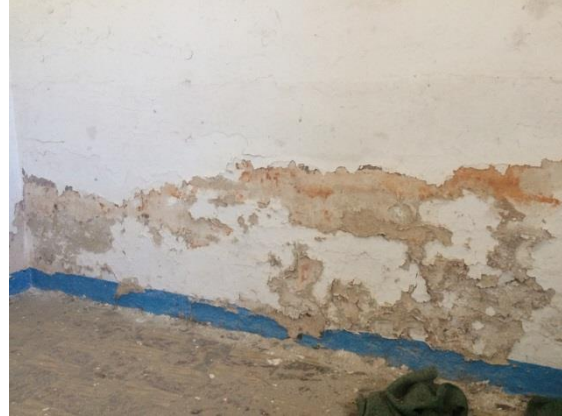
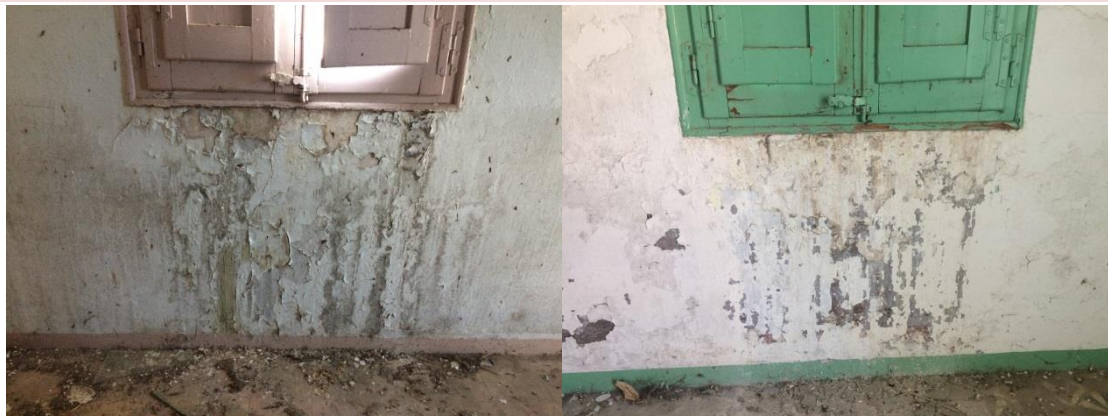
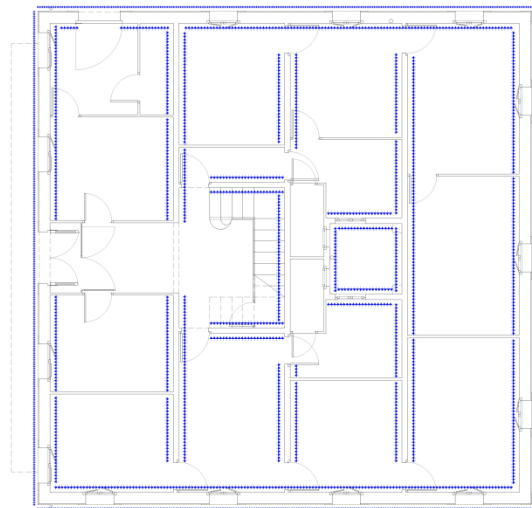
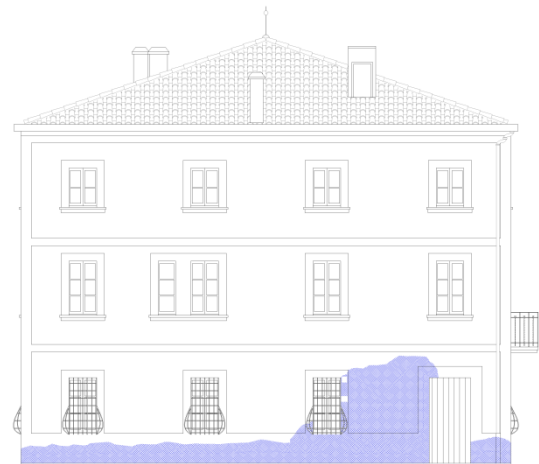
**2**

Generalitzada en la planta baixa

Parament vertical (mur de càrrega)

- Fissures en els acabats
- Eflorescències
- Brufícia en els paraments verticals
- Despreniments dels acabats (arrebossat, pintura, enguixat, enrajolat...)

**Directes:** Principalment és provocada per l'excés d'aigua en el terreny i que ascendeix pels murs per capil·laritat. Altres causes que també poden provocar capil·laritat són: presència d'aigua de la pluja al terreny, trencament d'alguna canalització de sanejament, falta de drenatge, pèrdues de la bassa de reg de la parcel·la veïna, i l'absència d'aïllament o capes impermeabilitzants. Sense deixar de banda els materials amb estructura porosa, els quals permeten una gran comunicació de l'aigua tan a l'exterior com a l'interior de l'edifici.

**Possible evolució:** De no actuar, anirà incrementant el deteriorament intern de la lesió i com a conseqüència l'aparició en la capa superficial dels murs de tancament. En l'actualitat aquesta conseqüència ja ha aparegut en algunes zones de l'edifici d'estudi.

Patologia amb perill estructural, aquestes lesions són progressives i generalment a la llarga poden generar altres patologies molt més greus degut a la mateixa humitat per capil·laritat.

**Indirectes:** La millor manera d'aïllar l'edificació és evitar futures lesions en un futur projecte, i proveir així, de barreres i tractaments de tall en l'ascensió de l'aigua per capil·laritat.

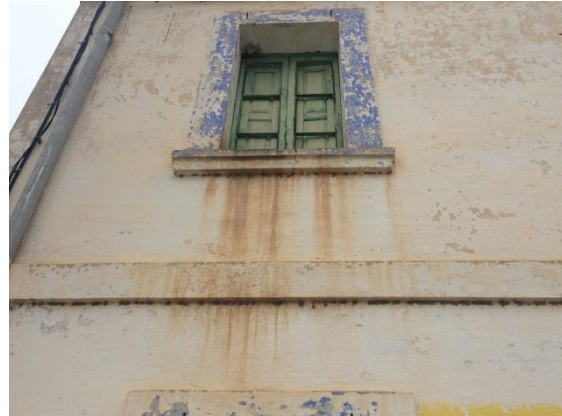
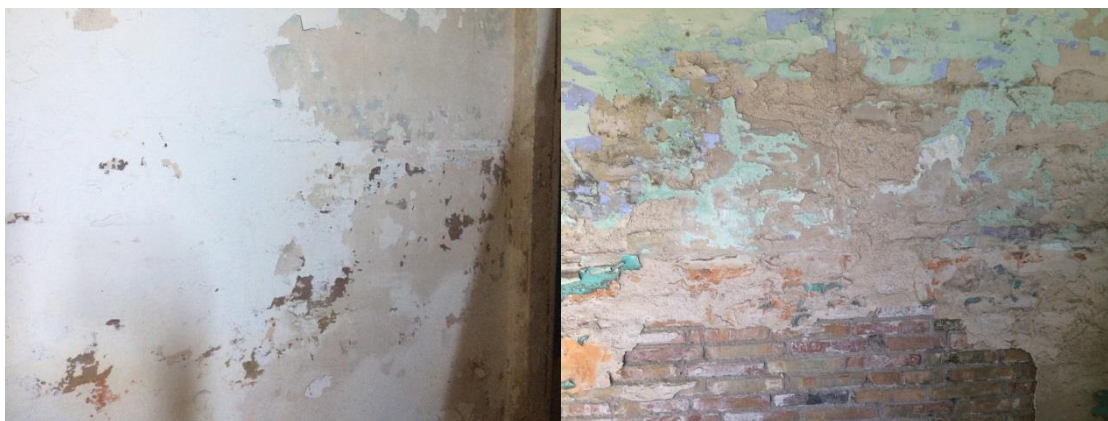
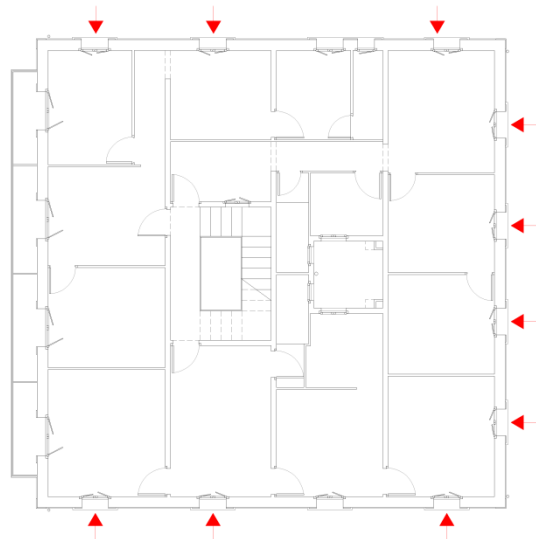
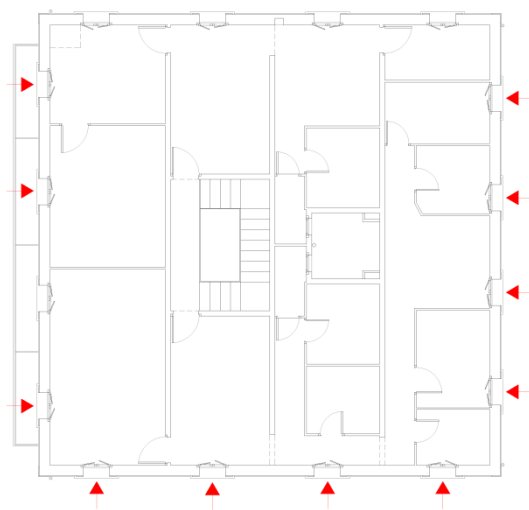
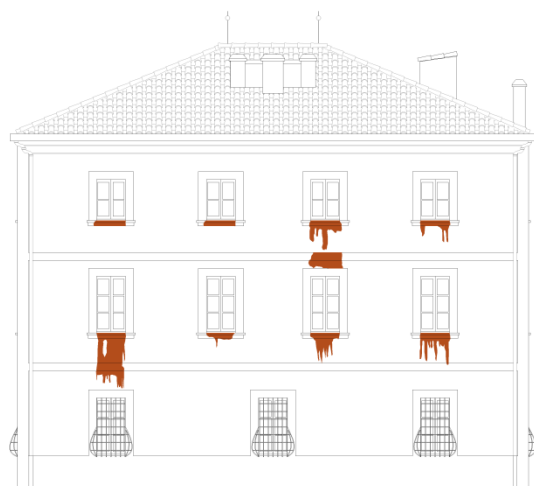
**3**

Generalitzada en façanes, planta primera i  
planta segona

Parament vertical (mur de càrrega)

Directes: Les causes són els agents externs amb partícules de contaminació en suspensió que segons com actuen es classifiquen en dos tipus de brutícia:

La brutícia és una lesió que no comporta perill estructural. Aquestes lesions dels paraments no són progressives i, generalment per si soles afecten al àmbit estètic, encara que poden evolucionar a casos de major perill a llarg termini.

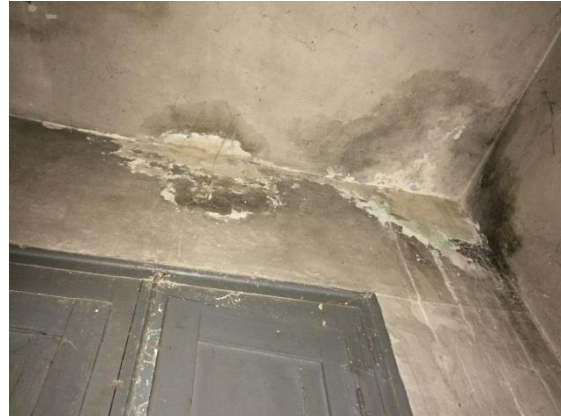
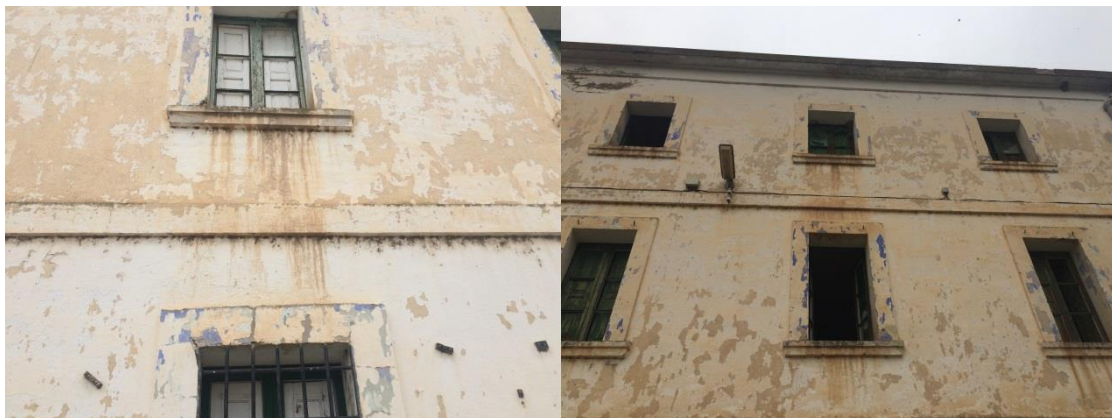
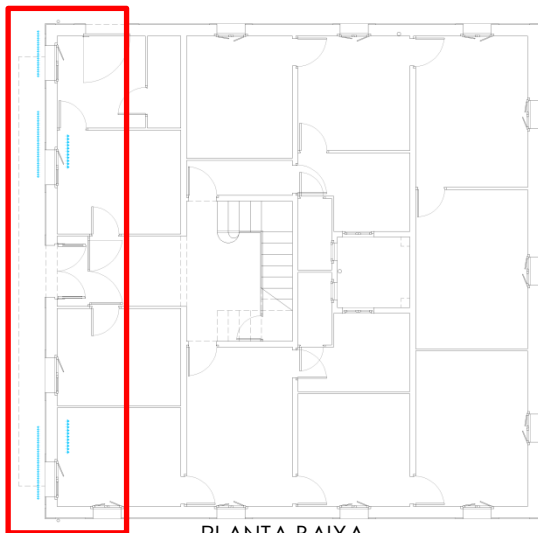
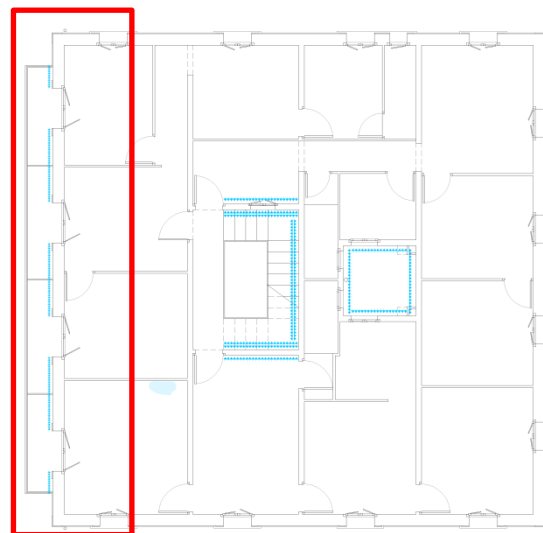
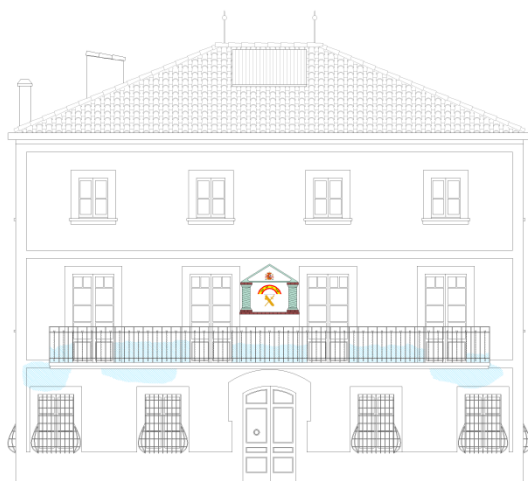
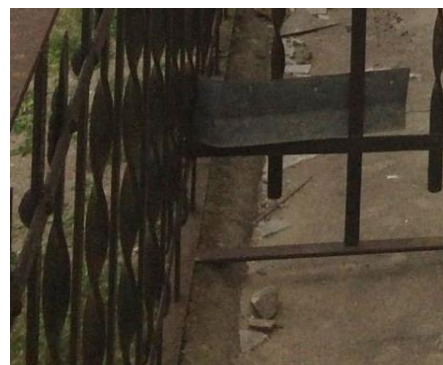
**4**

Façana i parament vertical interior

Humitat per filtració de l'exterior cap a l'interior de l'aigua de la pluja que escatxiga o es queda entollada en el balcó de la façana principal.

Possible evolució: Actuació immediata. De no actua, la humitat anirà augmentant i aniran apareixen lesions relacionades directament amb les humitats i més greus.

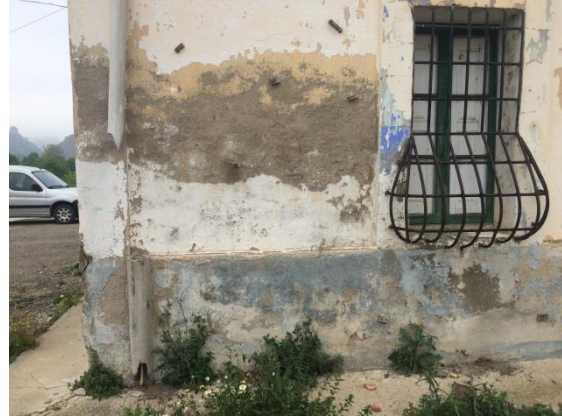
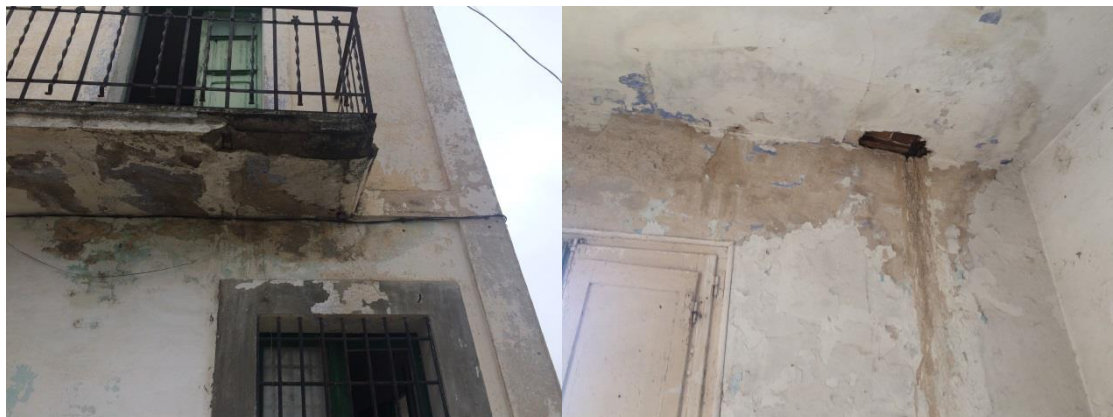
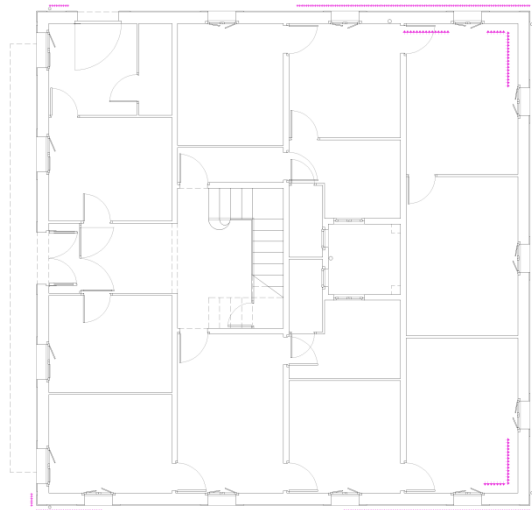
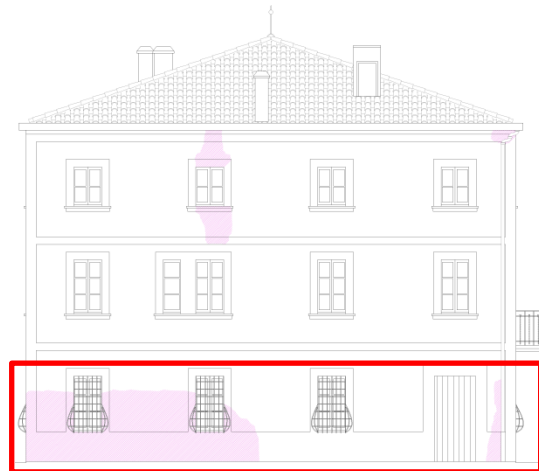
**5**

Façanes i interior PB

Possible evolució: Actuació immediata. De no actuar en aquesta zona, s'incrementarà la humitat i aniran apareixen més lesions relacionades directament amb aquest tipus d'humitat, com poden ser els despenaments dels acabats exteriors i/o interiors.

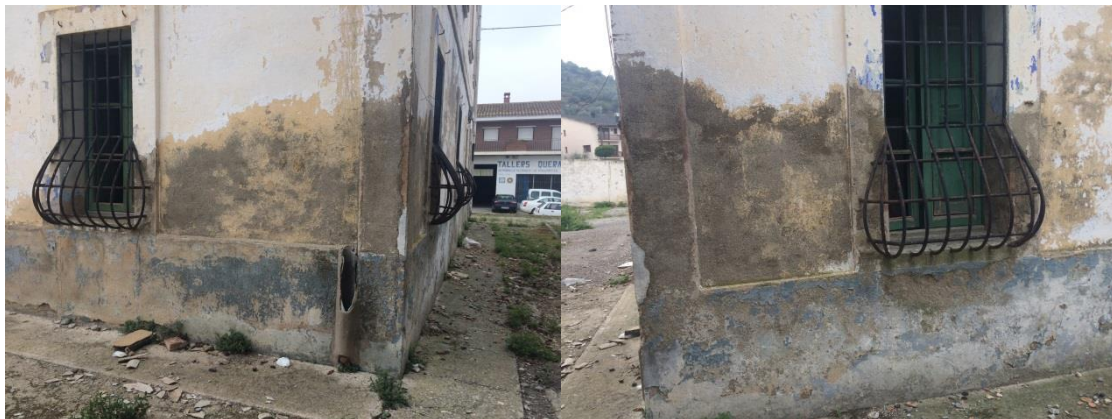
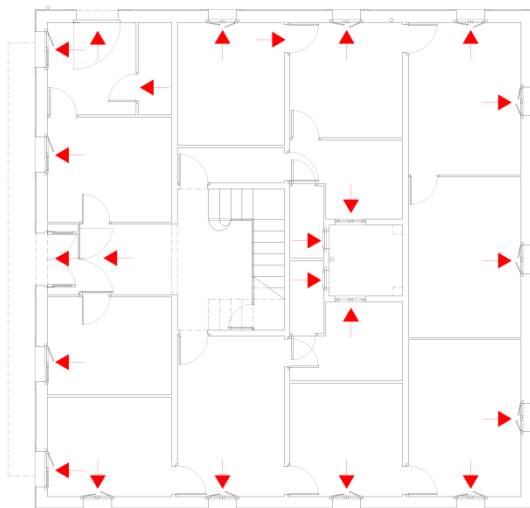
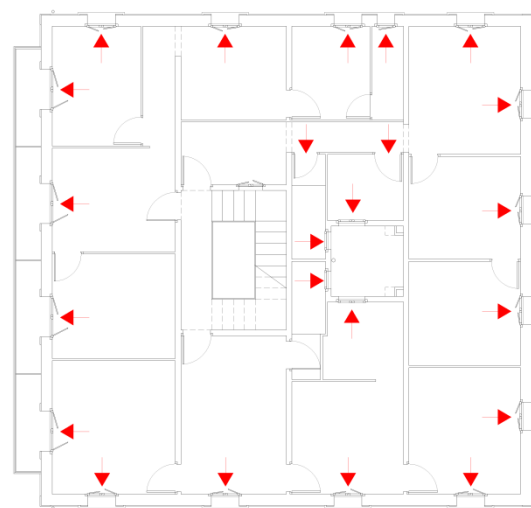
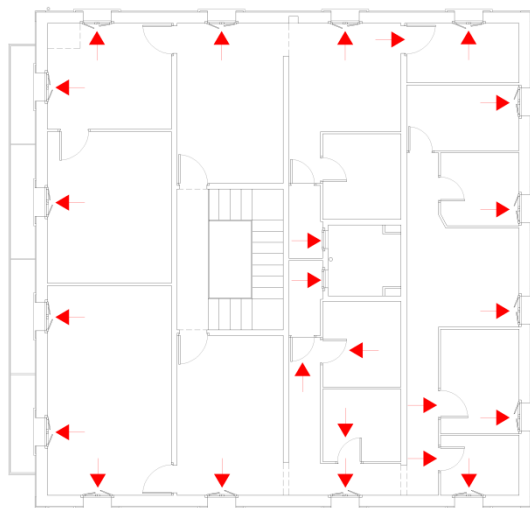
**6**

Trencament i deteriorament de les fusteries  
tant interiors com exteriors.

En totes les estàncies que tenen obertures que donen directament a l'exterior s'hi troba fusteria en molt mal estat, deteriorada, trencada, malmesa pels agents atmosfèrics, etc. En les fotografies s'hi pot observar vidres trencats, podriments de les finestres i balconeres de fusta, formació d'ampolles en el material de segellat de les finestres, exfoliació de la pel·lícula de pintura, etc. Remarcar que en cap fusteria no s'hi ha trobat cap atac biòtic, d'insectes animals.

Indirectes: Les causes principals són indirectes, per una falta de manteniment en l'element de fusta, que degut al podiment, aquesta a ocasionat el desprendiment de la pintura. El vandalisme pel trencament dels vidres, fet que a l'interior s'aprisien trossos de pedres, pinyes.

Possible evolució: Si no s'actua aquesta lesió anirà incrementant al pas dels anys i derivarà en l'augment d'altres lesions en l'edifici, com poden ser greus humitats.

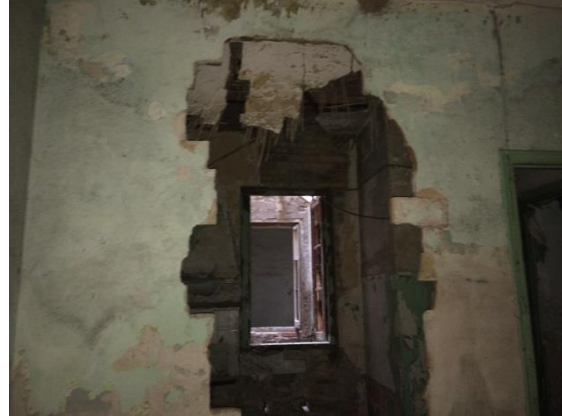
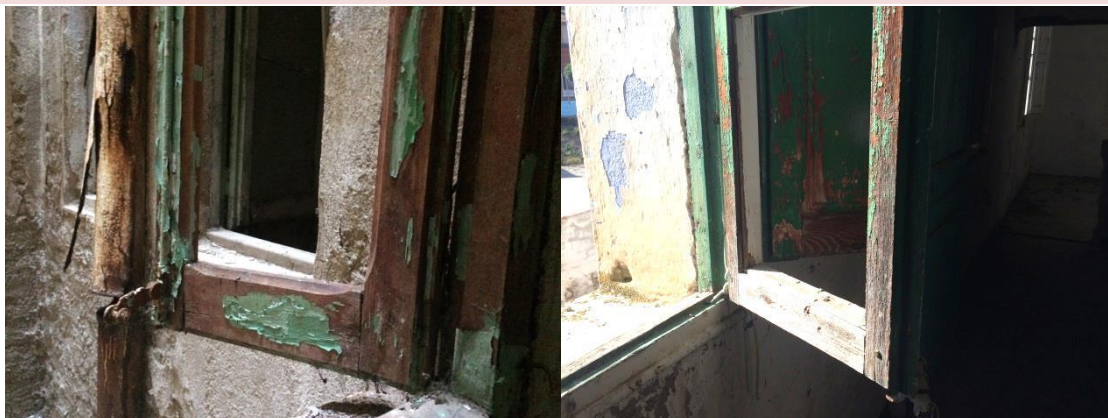
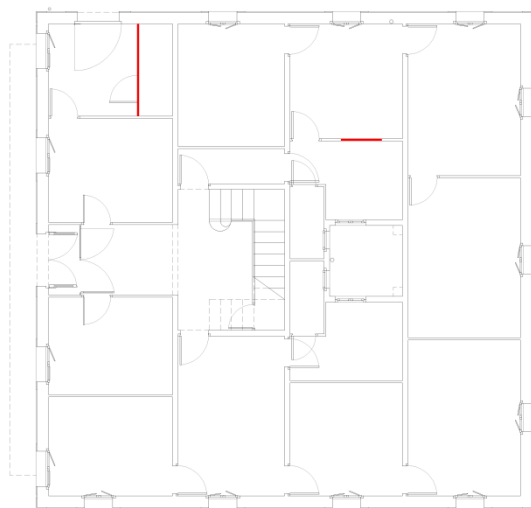
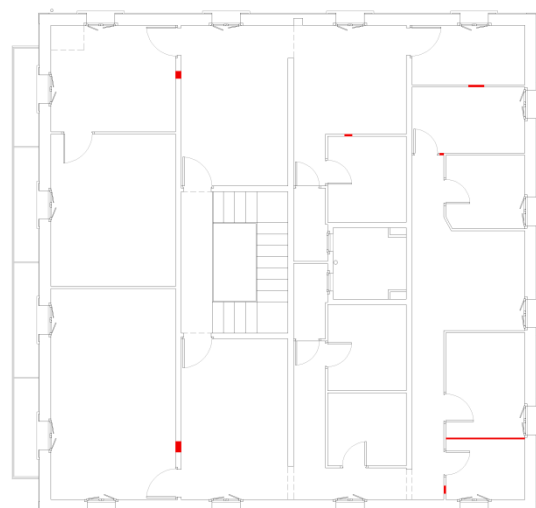
**7**

En planta baixa i en planta segona

Parament vertical (mur de càrrega o envà)

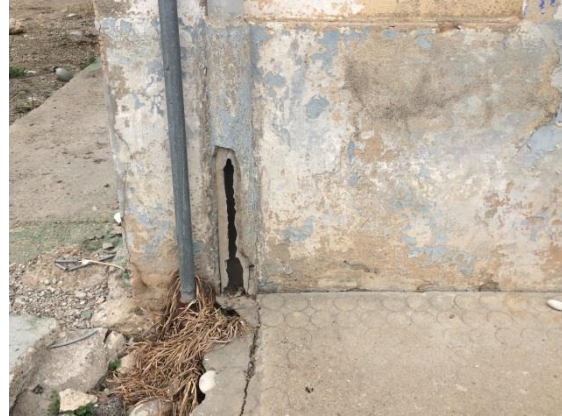
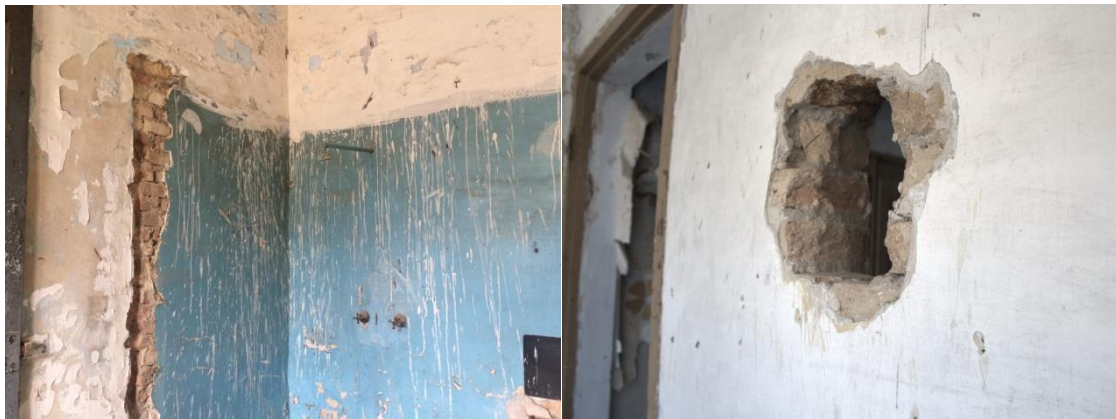
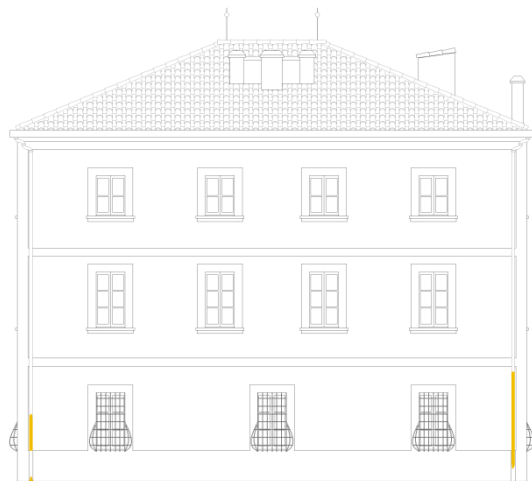
**8**

Façanes

Baixants aigües pluvials

Indirectes: Les causes principals són indirectes, per una falta de manteniment en l'element de desguàs d'aigües pluvials, i també per vandalisme trencant aquests elements.

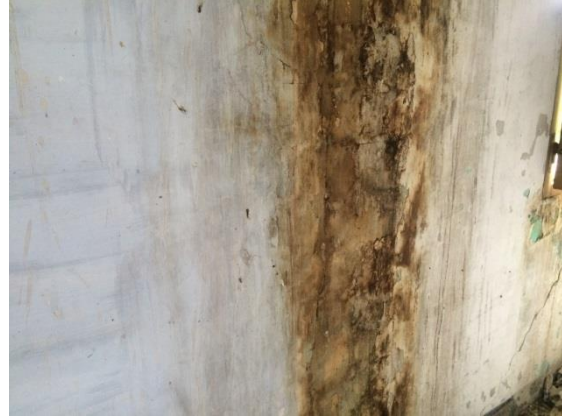
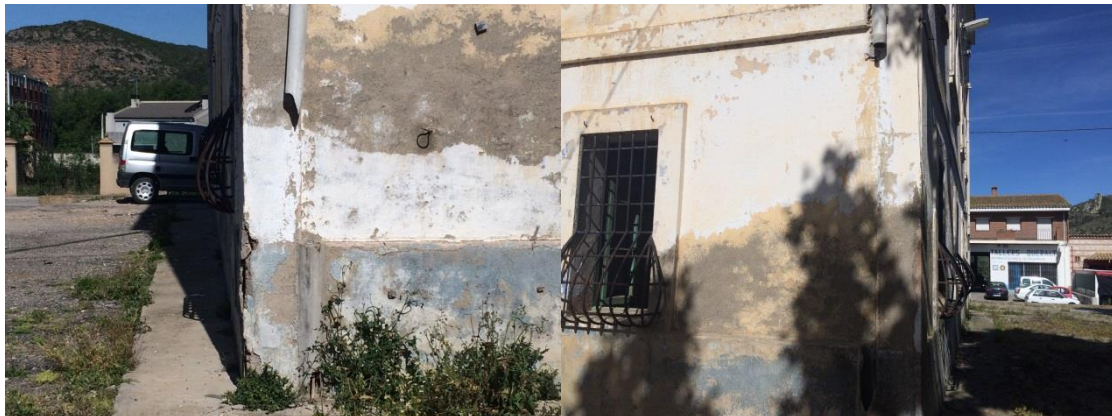
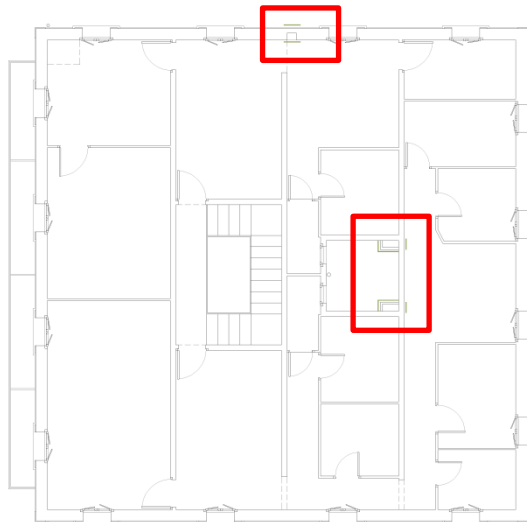
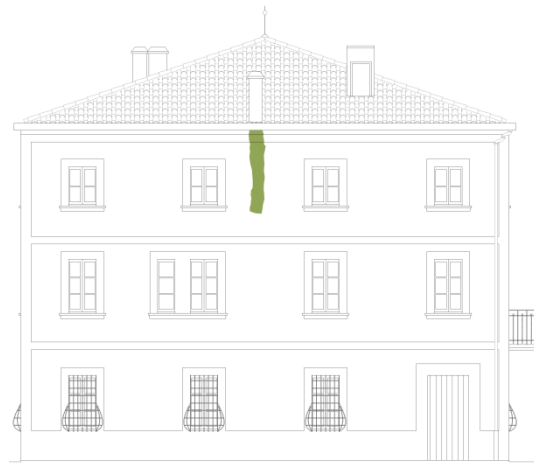
**9**

Façana NE, parament vertical interior i pati  
de llums

Parament vertical (mur de càrrega)

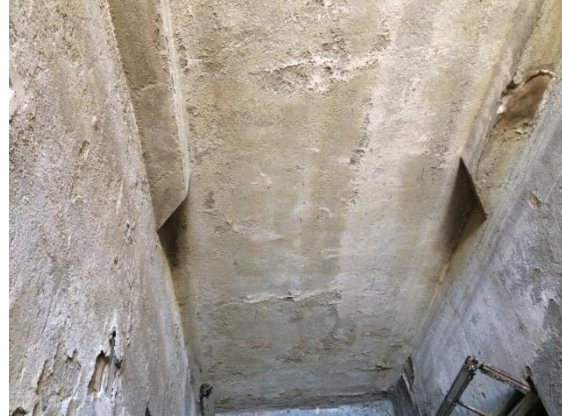
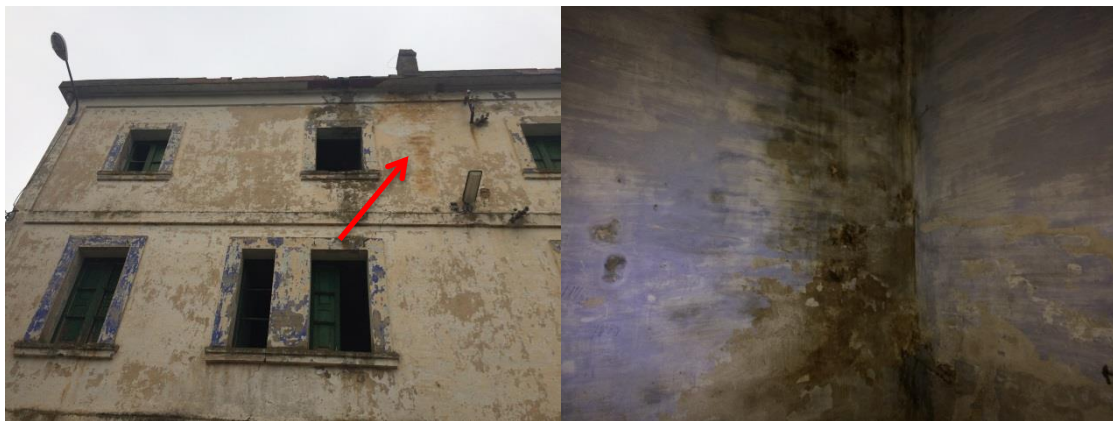
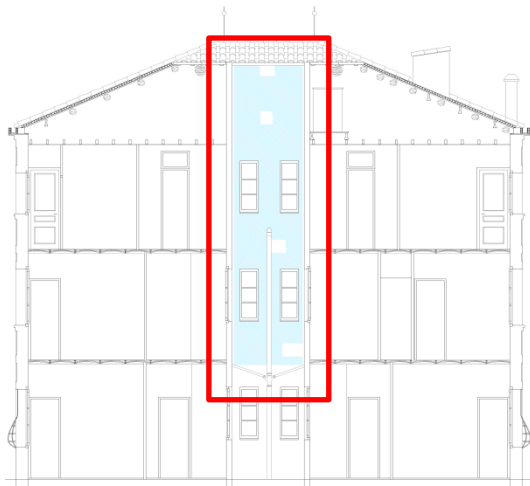
**10**

Humitat per filtració d'aigua de la pluja pel  
pati de llums

Lògicament, l'aigua de la pluja és el principal agent atmosfèric que provoca aquesta humitat, que generalment es divideixen en tres grups: les provocades per infiltració, per la penetració d'aquesta aigua o per absorció.

Possible evolució: Actuació immediata. De no actua, la humitat anirà augmentant i aniran apareixen lesions relacionades directament amb les humitats i de més importància.

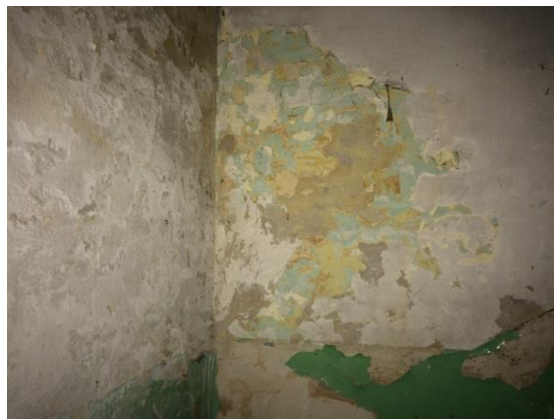
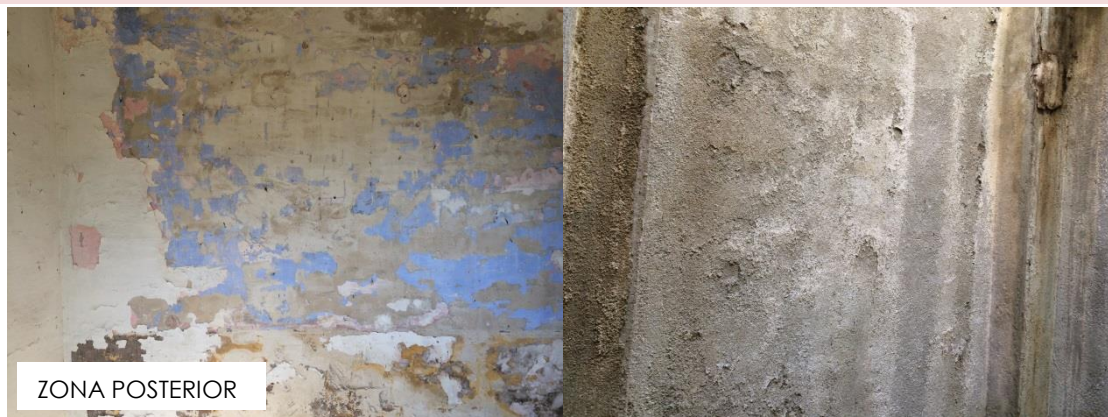
**11**

Humitat per filtració d'aigua de la pluja pel  
nucli de l'escala

Lògicament, l'aigua de la pluja és el principal agent atmosfèric que provoca aquesta humitat, que generalment es divideixen en tres grups: les provocades per infiltració, per la penetració d'aquesta aigua o per absorció.

Directes: Aquestes humitats sorgeixen per un excés d'aigua en els paraments verticals, recalcant l'aigua de pluja com a principal agent atmosfèric de la causa. En el nostre cas l'aigua a penetrat a la zona posterior per infiltració.

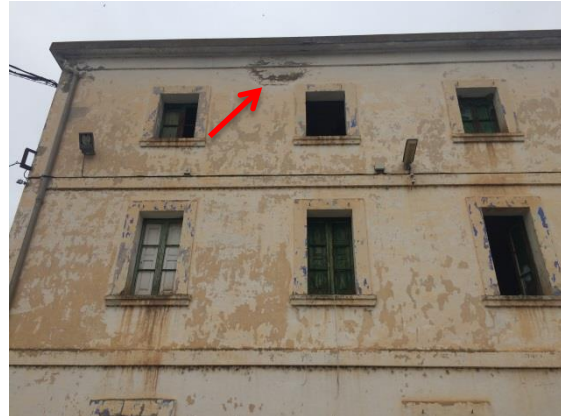
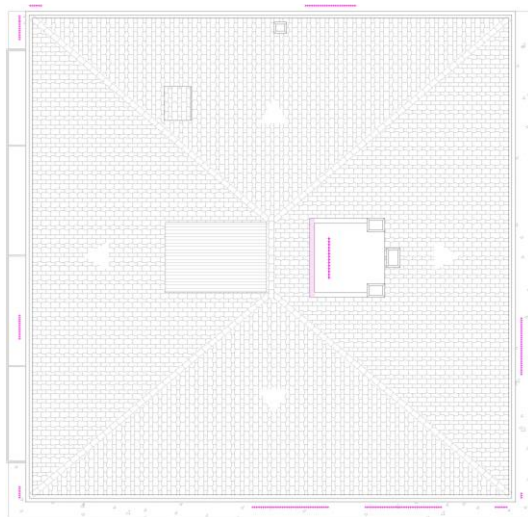
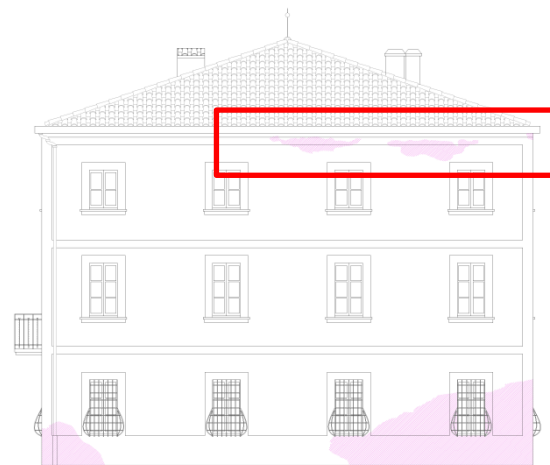
**F3**

Humitat per mala connexió elements de  
desguàs (canals ocults de la coberta)

Indirectes: Sabent que aquesta canal es va realitzar al 1983 quan van rehabilitar per complet la coberta, i observant que l'edifici és molt més antic i que tampoc a patit massa lesions, es podria garantir que va existir un error d'execució.

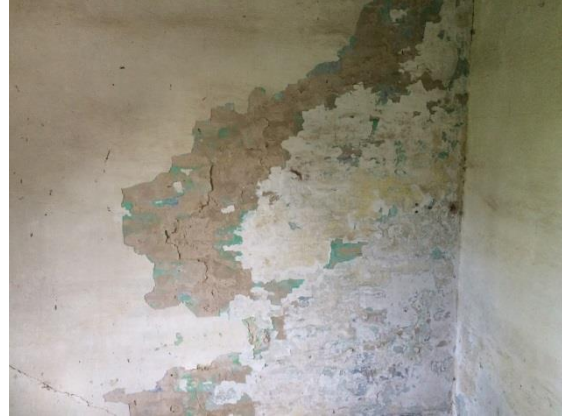
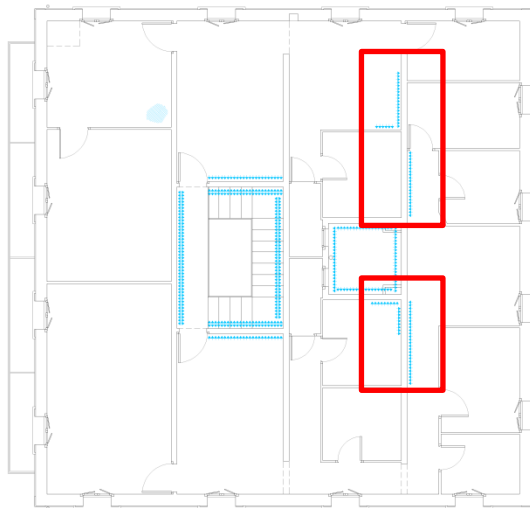
**F2**

Humitat per filtració d'aigua de manera  
accidental dels 6 dipòsits d'aigua potable

Possible evolució: Actualment ja s'hi pot observar signes de eflorescències, a la llarga aquesta conseqüència secundària a la lesió anirà en augment i aniran apareixent més lesions relacionades directament amb aquest tipus d'humitat, com els desprendiments per exemple.

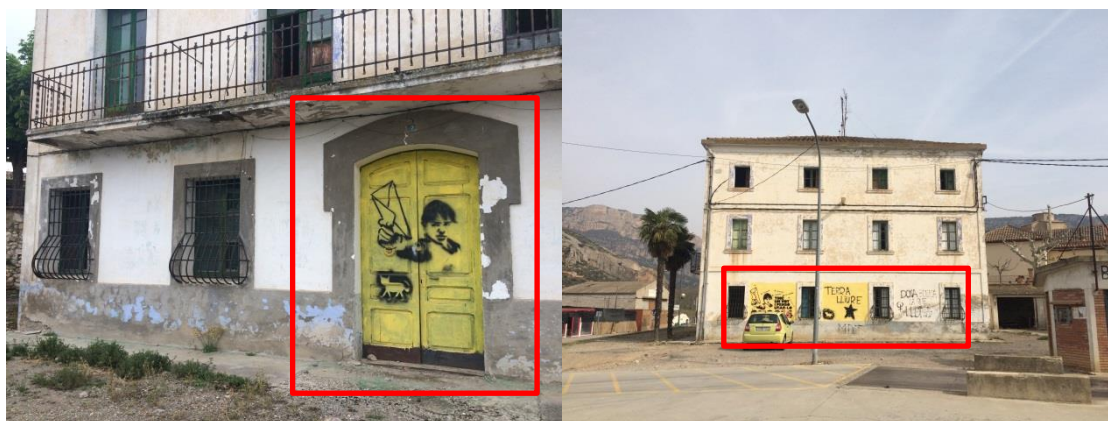
<b>Element</b>	Parament vertical (mur de càrrega) i fusteria		
<b>Sistema constructiu</b>	Mur de fàbrica de maó massís i fusteria de fusta massissa		
<b>Tipus de lesió</b>	<b>FÍSICA</b> <b>MECÀNICA</b> <b>QUÍMICA</b> <u>Brutícia en els paraments verticals i fusteria.</u> <u>Graffitis</u>		
<b>Situació</b>	En les façanes		
<b>Descripció de la lesió</b>	Pintades en la façana principal orientada a Nord-Oest i la façana lateral Sud-Oest. Es troben aproximadament a la mateixa altura no superiors a 3m i no afavoreixen amb l'estètica de l'edifici.		
<b>Lesions secundàries</b>	No s'observen altres patologies derivades d'aquesta lesió.		
<b>Causes</b>	<u>Directes:</u> Vandalisme  <u>Indirectes:</u> -  <u>Possible evolució:</u> -		
<b>Pre-diagnosis</b>	No afecta a la estructura n'hi als materials de l'edifici.

<b>Possibles actuacions</b>	El revestiment exterior tipus pintura està bastant malmès en tot el parament, per aquest motiu es recomana pintar totes les façanes, però primer s'haurà d'actuar amb els graffitis, realitzant un rentat a pressió amb una màquina a pressió tipo karcher, combinada amb un dissolvent específic per eliminar les pintades. Un cop extretes, s'aplicarà el posterior acabat.		
<b>Classificació</b>	Element estructural:		
	<b>SI</b>	<b>NO</b>	
Perill d'estabilitat:		Urgència d'intervenció:	
<b>BAIXA</b>	<b>MITJA</b>	<b>BAIXA</b>	<b>MITJA</b>
	<b>ALTA</b>		<b>ALTA</b>

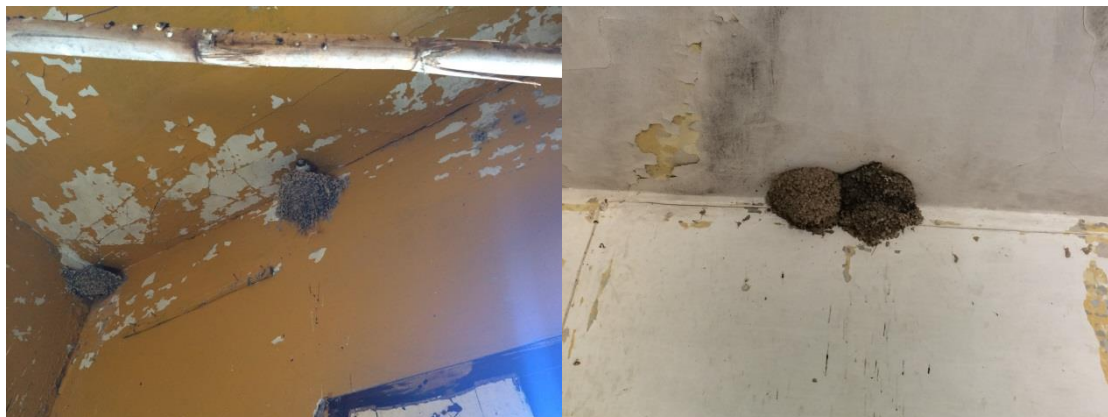
<b>Causes</b>	<p><u>Directes</u>: Aquesta brutícia en els paviments apareix per l'acumulació de partícules adherides per gravetat i per estar en contacte, en alguns casos, directament amb l'aigua o per algun altre líquid que s'hagi vessat i al evaporant-se deixa una taca irreparable.</p> <p>Una altra causa és deguda a l'entrada dels ocells a l'interior de l'edifici i han dipositat els seus excrements sobre el paviment.</p> <p><u>Indirectes</u>: Falta greu de manteniment.</p> <p><u>Possible evolució</u>: Si no es neteja, el desgast i l'erosió dels paviments anirà augmentat.</p>		
<b>Pre-diagnosis</b>	No afecta a la estructura, però sí als materials en els que aquests excrements estan dipositats.		
<b>Possibles actuacions</b>	<p>Tancar i arreglar les finestres i balconeres (totes les obertures) per tal d'evitar que els animals accedeixin dins l'edifici.</p> <p>La seva reparació, passarà per eliminar tots els excrements i nius dels ocells i un cop eliminats es procedirà a la reparació del paviment.</p>

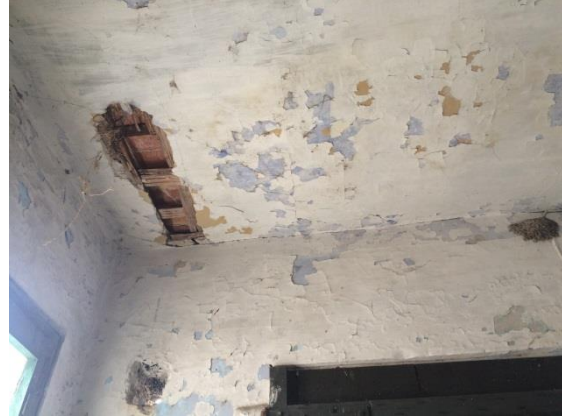
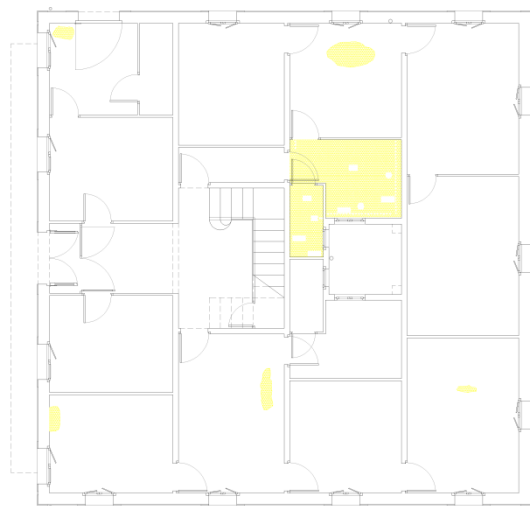
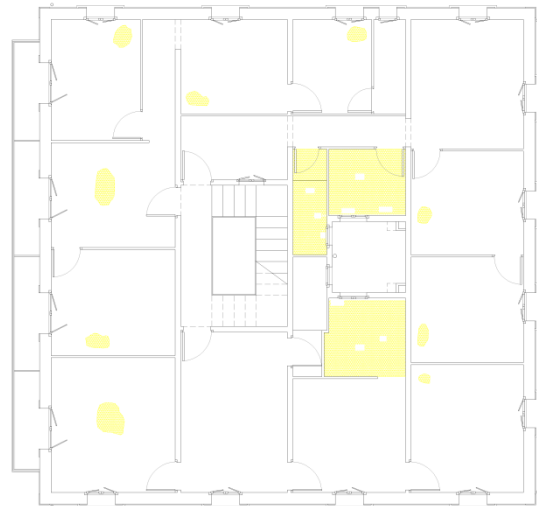
Generalitzada en planta baixa i planta primera

En les zones on la lesió és puntual, és degut a la pèrdua d'adherència o deteriorament dels materials que sustenten el cel ras, com poden ser; l'oxidació dels claus que estan clavats en les fustes perpendiculars a la direcció de les biguetes, o simplement per la pudrició o mal estat d'aquestes fustes perpendiculars.

Indirectes: Degut a l'antiguitat de l'edifici, no es podria arribar a relacionar una causa indirecta de mala execució, o defectes en els materials utilitzats en aquells anys, o un erro d'ús i manteniment.

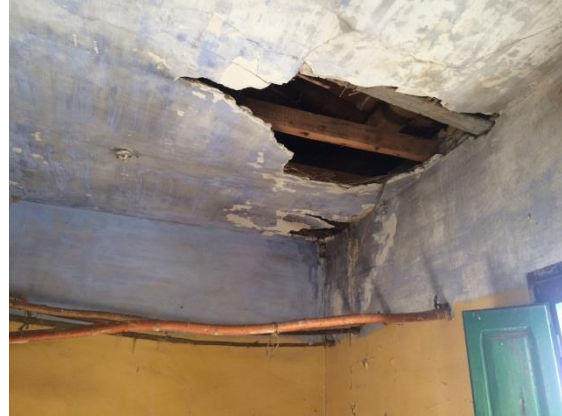
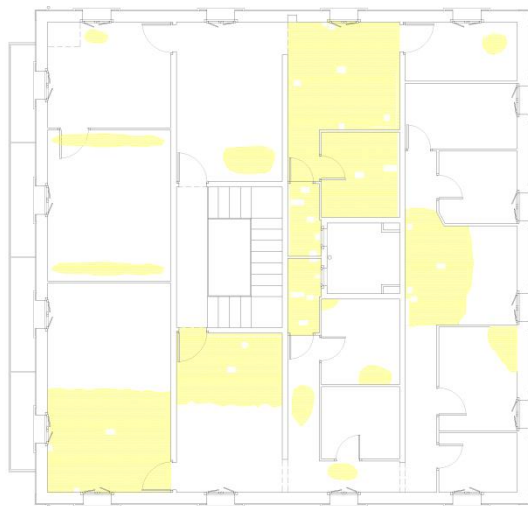
**M10**

Despreniment del cel ras encanyissat P2

Directes: Segons la documentació dels antecedents constructius, i llegint que la coberta estava en molt mal estat, es pot afirmar que la major part del cel ras encanyissat s'ha després anteriorment al 1983. Tot i així hi ha algun zona que podríem dir que s'ha després a posterior per una pèrdua d'adherència o el deteriorament que sustenta aquest cel ras. Es pot afirmar la segona opció, vist que al paviment s'hi pot apreciar tota la runa.

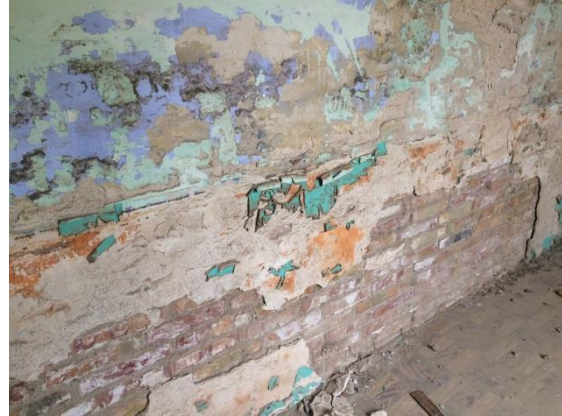
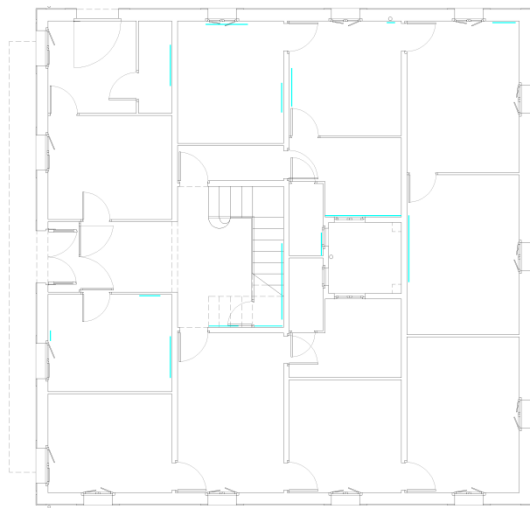
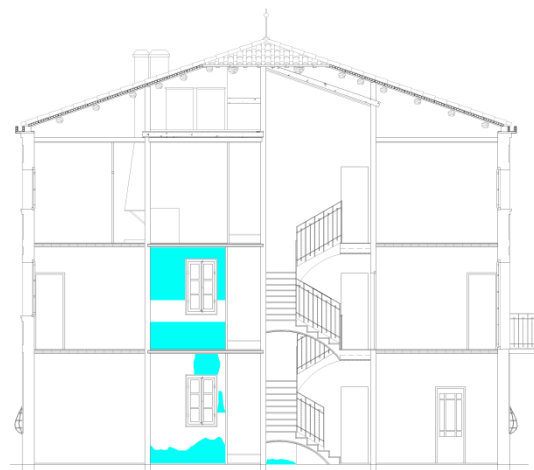
Generalitzada en planta baixa i en alguna  
zona puntual de la resta de plantes

Directes: La pèrdua d'adherència del revestiment arrebossat pel pas dels anys i agreujat per la quantitat d'humitat que es troba a l'edifici. També pot ser degut a canvis de temperatura, fissures o esquerdes, pèrdua de les propietats dels materials en si, etc.

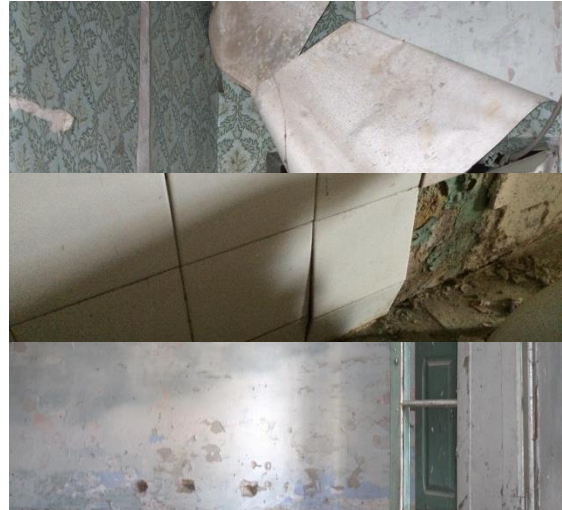
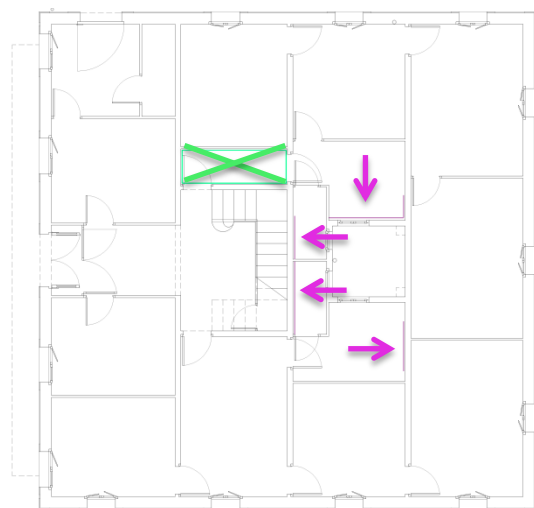
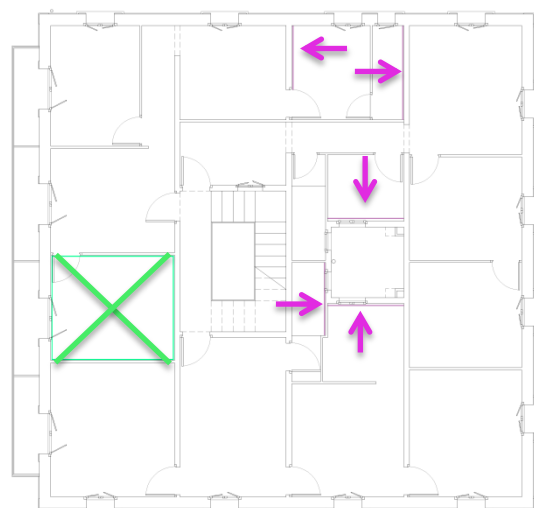
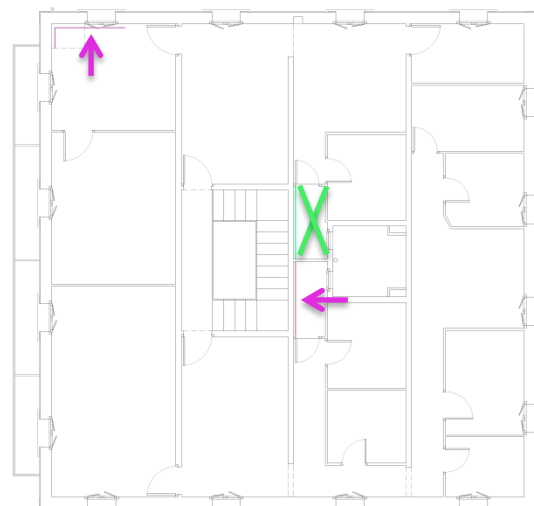
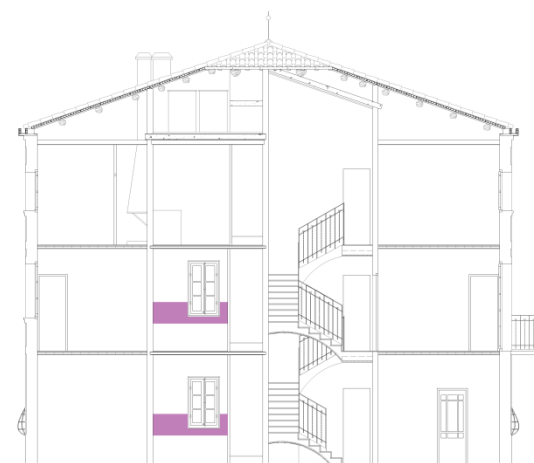
Pel que fa a la pintura, es troba localitzada en la totalitat de l'edifici, avarca tanta zona aquesta lesió que no s'ha mapejat en els plànols, degut a que no hi ha cap estància que no tingui la lesió.

Indirectes: No es pot afirmar que cap de les causes indirectes hagi pogut afectar aquestes lesions.

Aquestes lesions no comporten cap perill estructural, però si que es un problema estètic i sobretot de confort a l'interior de l'edifici.
